AIを用いた鉄筋コンクリートのひび割れ進展の予測

背景・目的

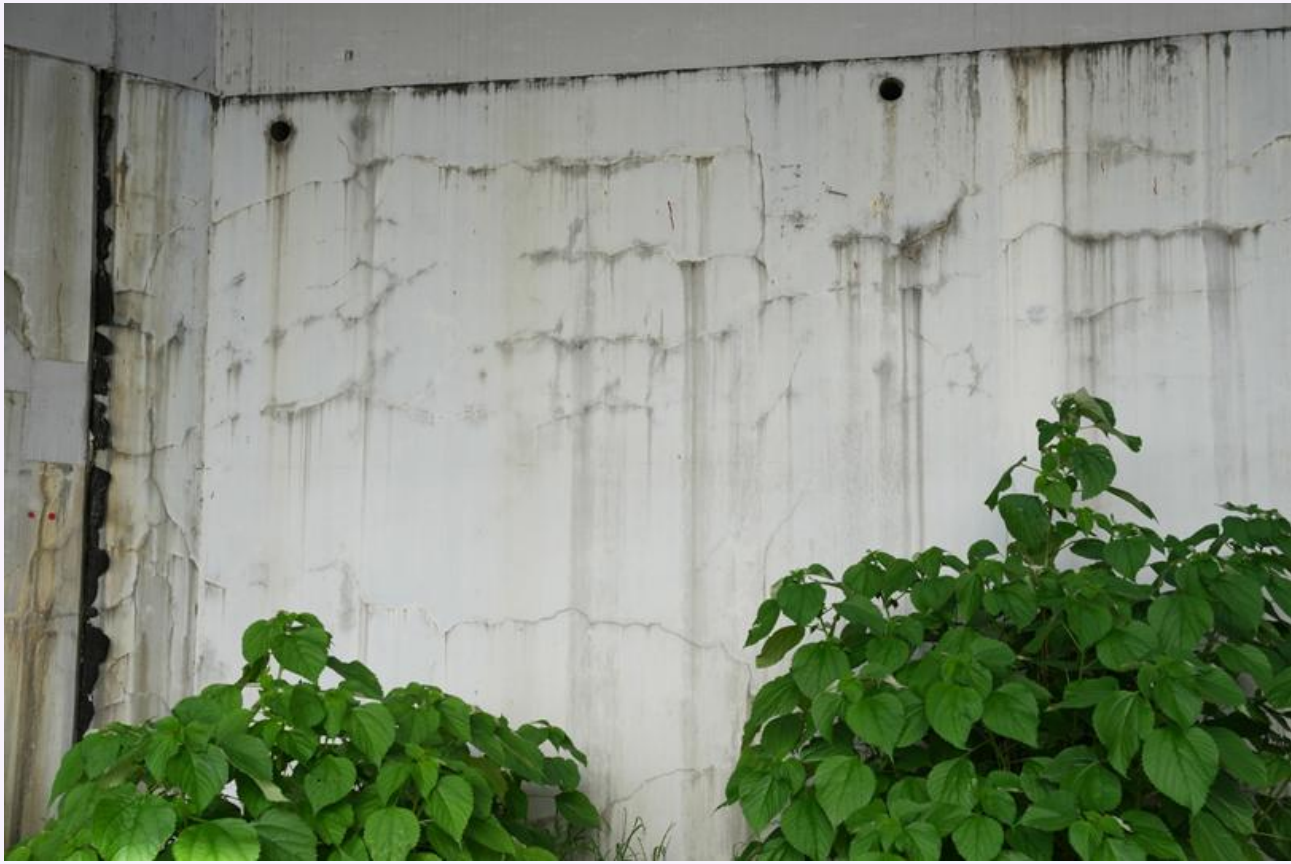
写真2

- ・第一復建様からご提供いただいた橋脚の損傷データ約150枚の画像を 4 人で分担し、A S Rとひび割れごとにアノテーションを行った。
- ・YOLO11に機械学習を行い、写真 1 の結果が得られた。この結果から、ペンキをASRと判断したり、草をひび割れと判断したりした。理由としてアノテーションの枚数不足やアノテーション時の範囲の選択が考えられる。
- ・そこで上津橋の擁壁を撮影した画像をアノテーション時に損傷部分の囲む領域を広げ、15枚追加した。
- ・写真 1 と写真2, 写真 3 を比べるとクラック検出の確信度が改善された。

改善後

- ・範囲選択を広くしたり、アノテーションの数を増やすと、写真2、3からわかるように、ひび割れの判定部分に一定の精度の改善が見られた。
